I.S.D.N.D. de Chézy

SICTOM NORD ALLIER COVED SAS

RAPPORT ANNUEL D'EXPLOITATION

Année 2020

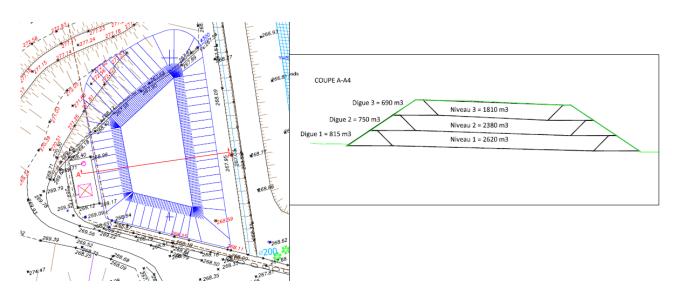
Plan de phasage pour le remplissage en gravats

Suite au comblement définitif de l'ISDND de Chézy, un porté à connaissance a été communiqué aux services de l'état en 2019 afin d'autoriser en 2020 le remblaiement en gravats sur le site. Cela permet ainsi renforcer l'étanchéité de l'ancien casier amiante et améliorer la gestion des eaux de ruissellement.

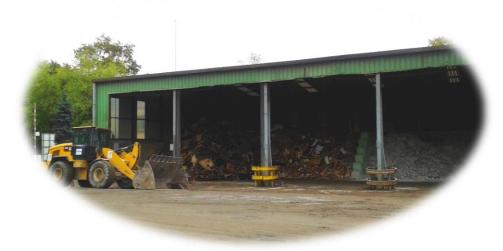
Bâtiment pour le transfert des DIB, Bois et Plâtre

Le SICTOM Nord Allier met à disposition de COVED, un bâtiment permettant le regroupement, tri, transit et valorisation des déchets de bois et de plâtre.

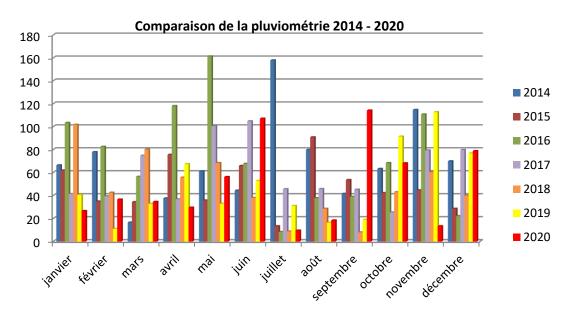
Evolution de la pluviométrie en mm

L'année 2020 a été au global une année de faible pluviométrie (593.3 mm) avec toutefois deux mois pluvieux en juin (pour fêter la fin du confinement) et septembre.

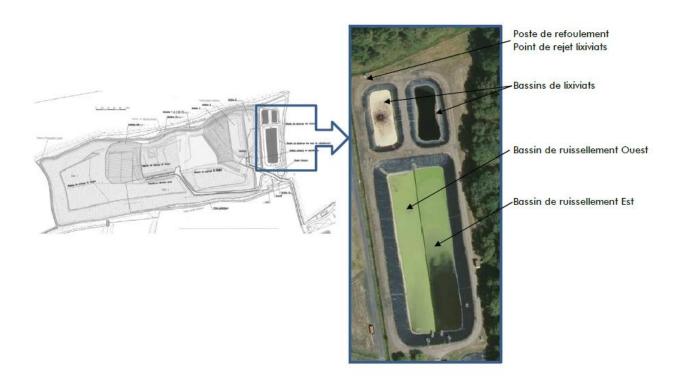
Sur les onze dernières années, les volumes d'effluents issus de l'ISDND rejetés vers la STEP fluctuent essentiellement en fonction de la pluviométrie.

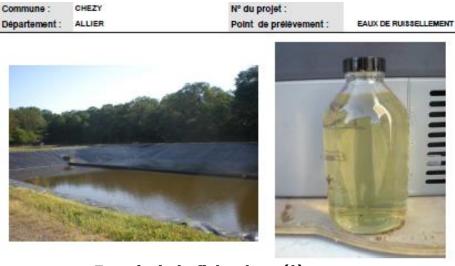
Extrait de la fiche de prélèvement des eaux de ruissellement dans les bassins

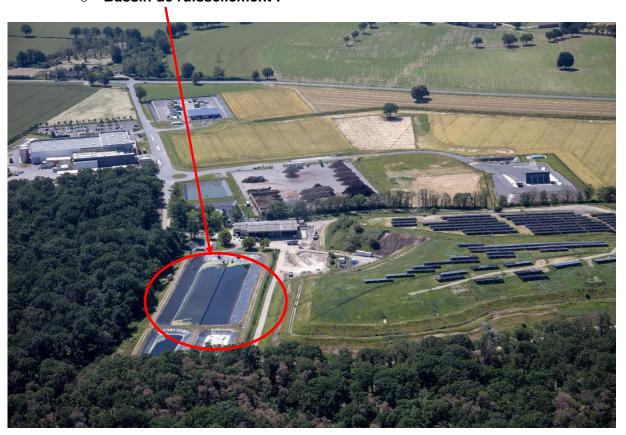
Vous trouverez ci-dessous les résultats d'analyses semestriels sur le bassin d'eau de ruissellement.

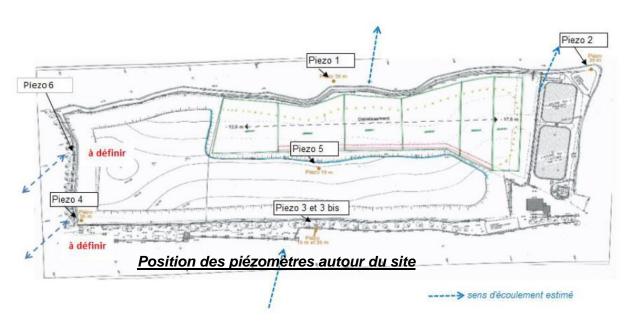
Les piézomètres sont des forages à différentes profondeurs, installés en périphérie des casiers (amont et aval) permettant de contrôler la qualité des eaux souterraines au droit du site. Les piézomètres 1, 2, 3 et 4 sont forés à 35m. Les piézomètres 3 bis et 5 sont à 15m (voir annexe IV). Le piézomètre n°5, installé sur le casier 2 et non en périphérie du site, n'a jamais pu être utilisé à cause d'un défaut de forage

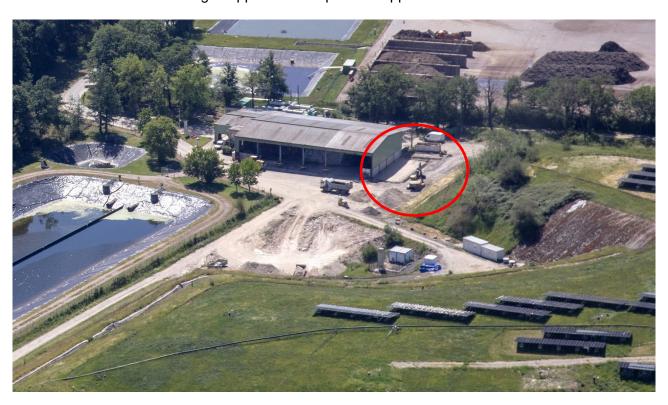
- Du 16/05 au 27/05, la société GEOBTP est intervenue afin de réaliser le terrassement pour couler par la suite une dalle béton. Cette nouvelle installation permettra d'avoir une case de stockage supplémentaire pour les apports du bois.

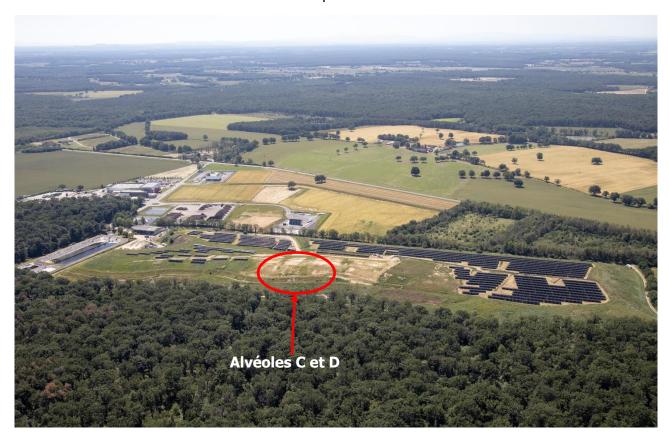
Photo aérienne du 3 juin 2020 : emprise des dernières alvéoles réaménagées C et D

- Mise en place de 0,50m de matériaux argileux sur les déchets par la société GEOBTP. Les argiles ont été mises en œuvre par trois couches successives avec compactage systématique de chacune des passes afin d'obtenir des résultats respectant les obligations réglementaires.
- Réalisation de 4 puits biogaz et un puits mixte par la société BIOME afin de compléter le maillage du captage du biogaz du 11 décembre au 23 janvier 2020.
- Mise en place d'un géocomposite de drainage sur les 0.50 m de matériaux argileux. Ce dispositif permet de renforcer l'étanchéité mais également accélérer la circulation d'eau météorites vers les fossés périphériques.
- Approvisionnement et régalage de 0.80 m de terre végétale sur les alvéoles C D.

Ces travaux sont terminés depuis le 1^{er} trimestre 2020. Un Dossier de conformité a été réalisé par le Maitre d'œuvre ANTEA et a été communiqué à la DREAL.
